*Orgaan van de „Vereniging Vrienden van de Zaanse Schans” — Verschijnt 4 x per jaar*

**September 1964 No. 10**

## DE HARENMAKERIJ WEER IN OORSPRONKELIJKE STAAT

## NOGMAALS DE HARENMAKERIJ

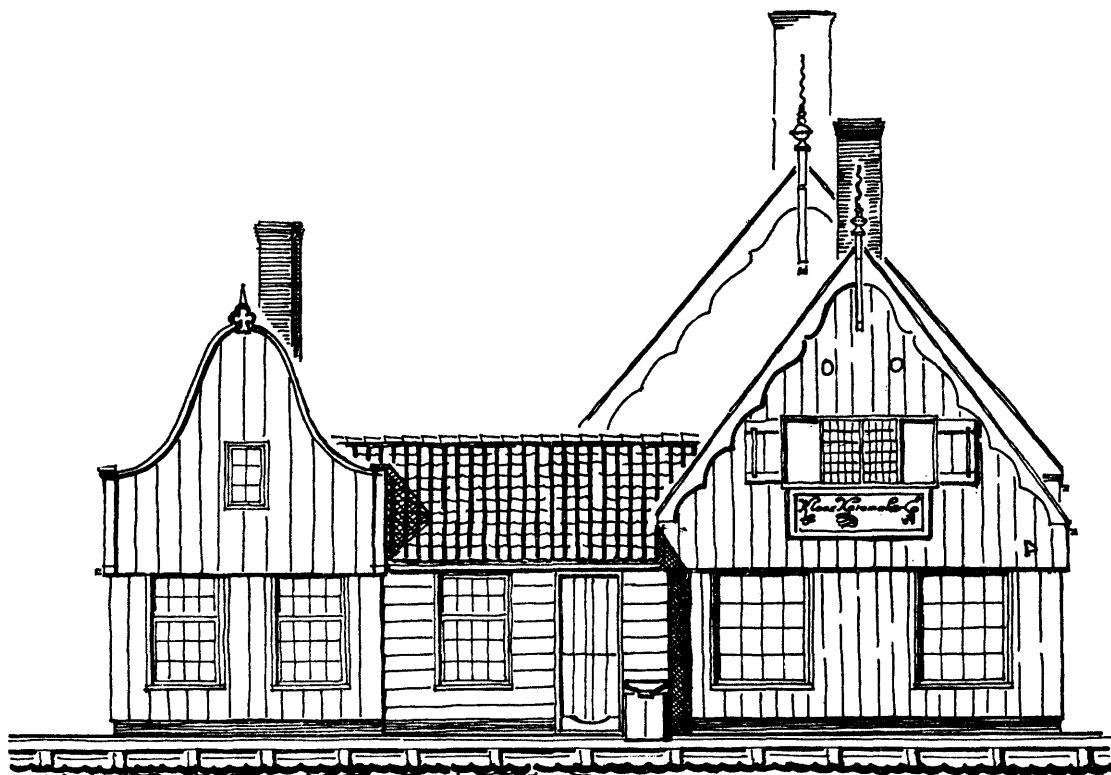
VOORM. OOSTGEVEL

De topgevel, die nu naar het oosten is gekeerd, heeft zowel aan de gevel als aan de even overkragende topgevel een bekleding met verticale grenen delen, die langs het dak met uitgezaagde windveren en waterborden is afgewerkt.

De deur die in het midden van de ondergevel aanwezig was, was niet origineel, maar waar dan wel een deur in deze gevel gezeten had, kon niet worden gevonden.

Als toegang tot de nieuwe keuken is nu, wat meer naar de achtergevel toe, een nieuwe deur gemaakt. In het topgevel werden wel sporen gevonden van een deur, die toegang tot de zolder gaf. Links en rechts daarvan bevond zich een klein zolderraampje, gesloten door een luik, waarboven een strookje glas.
